**INFORME DE EVALUACIÓN FUNCIONAL (VIZIR)**  
**VÍA LIMONAR**

**Diciembre de 2025**

Nombre del Informe: Informe de Evaluación Funcional (VIZIR)		Código Interno Proyecto (APSA): 25-020-01-B
Nombre del Proyecto al cual Pertenece: Vía Limonar		Tipo de Versión del Informe: Informe final
Identificación del Mandante: Terrinorte EICE Girardota	Contraparte Técnica: Mauricio Montoya. Andrea Martínez Arias.	Clasificación: Evaluación funcional de pavimentos
Identificación del Ejecutante: Consultores en Administración de Pavimentos APSA S. A. S. Carrera 80 # 39 – 157, Oficina 803. Medellín, Colombia.	Gerente Técnico: David Saldaña M.  Ingeniero de Proyecto: Samuel Salgado Jasmín Tobón	Fecha (última modificación): 3 de diciembre de 2025  Número de páginas 29 páginas de informe
<p>Resumen:</p> <p>En el presente informe se presentan los resultados de la evaluación funcional del pavimento de 10.9 km en la vía Limonar, realizada conforme a la metodología de pavimentos flexibles VIZIR.</p> <p>El estudio comprende la determinación del ahuellamiento y la caracterización de los deterioros superficiales, parámetros fundamentales para la clasificación de la condición del pavimento según dicha metodolog

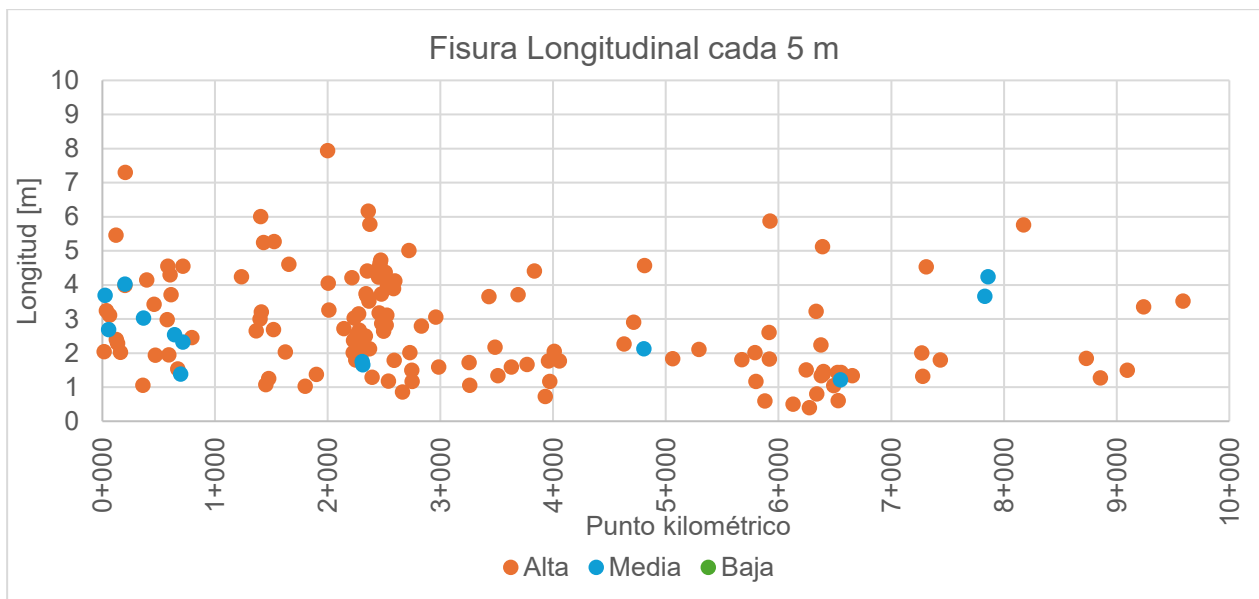
**Figura 16. Longitudes de Fisuras Longitudinales**

Es importante destacar que la vía es estrecha, por lo que se consideró la calzada como un único carril para el inventario de los deterioros. La mayor cantidad de deterioros observados correspondió a la piel de cocodrilo, seguida de fisuras longitudinales y bacheos. Asimismo, la mayor parte de la vía está conformada por pavimento flexible entre la abscisa 0+000 y 9+650 (se presentan algunos tramos cortos de placa huella). No obstante, en el kilómetro 9+650 se registra un tramo en placa huella con una longitud aproximada de 330 metros, seguido por un tramo en afirmado de cerca de 920 metros.

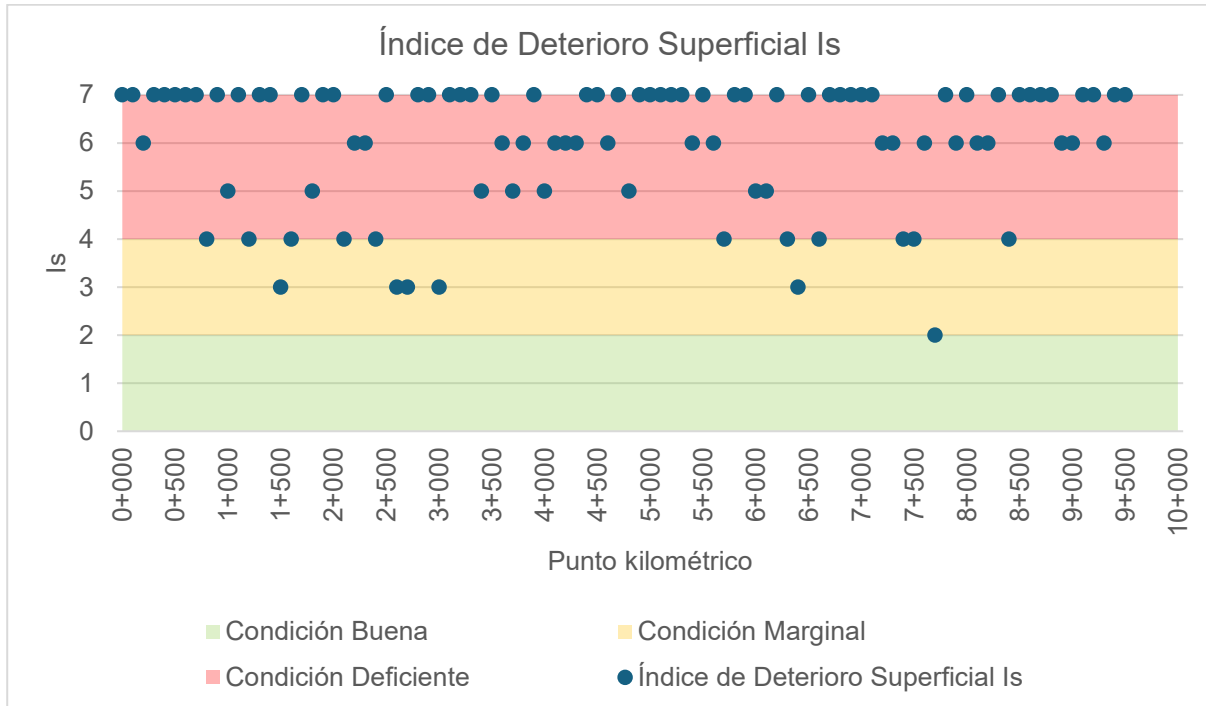
**Figura 20. Clasificación según  $I_s$**   
Fuente: Elaboración propia.

Condición	# de secciones	Longitud [m]	%
Deficiente	79	7950	82%
Marginal	16	1600	17%
Buena	1	100	1%

Los resultados indican que la mayor parte de la vía (82%) se encuentra en condición deficiente, reflejando un nivel alto de deterioro superficial y la necesidad de intervenciones de mantenimiento o rehabilitación.

La única sección clasificada en condición buena corresponde principalmente a un tramo en placa huella (aproximadamente 60 m).
