**INFORME DE EVALUACIÓN FUNCIONAL (VIZIR)**  
**VÍA LIMONAR**

**Diciembre de 2025**

Nombre del Informe: Informe de Evaluación Funcional (VIZIR)		Código Interno Proyecto (APSA): 25-020-01-B
Nombre del Proyecto al cual Pertenece: Vía Limonar		Tipo de Versión del Informe: Informe final
Identificación del Mandante: Terrinorte EICE Girardota	Contraparte Técnica: Mauricio Montoya. Andrea Martínez Arias.	Clasificación: Evaluación funcional de pavimentos
Identificación del Ejecutante: Consultores en Administración de Pavimentos APSA S. A. S. Carrera 80 # 39 – 157, Oficina 803. Medellín, Colombia.	Gerente Técnico: David Saldaña M.  Ingeniero de Proyecto: Samuel Salgado Jasmín Tobón	Fecha (última modificación): 3 de diciembre de 2025  Número de páginas 29 páginas de informe
<p>Resumen:</p> <p>En el presente informe se presentan los resultados de la evaluación funcional del pavimento de 10.9 km en la vía Limonar, realizada conforme a la metodología de pavimentos flexibles VIZIR.</p> <p>El estudio comprende la determinación del ahuellamiento y la caracterización de los deterioros superficiales, parámetros fundamentales para la clasificación de la condición del pavimento según dicha metodolog

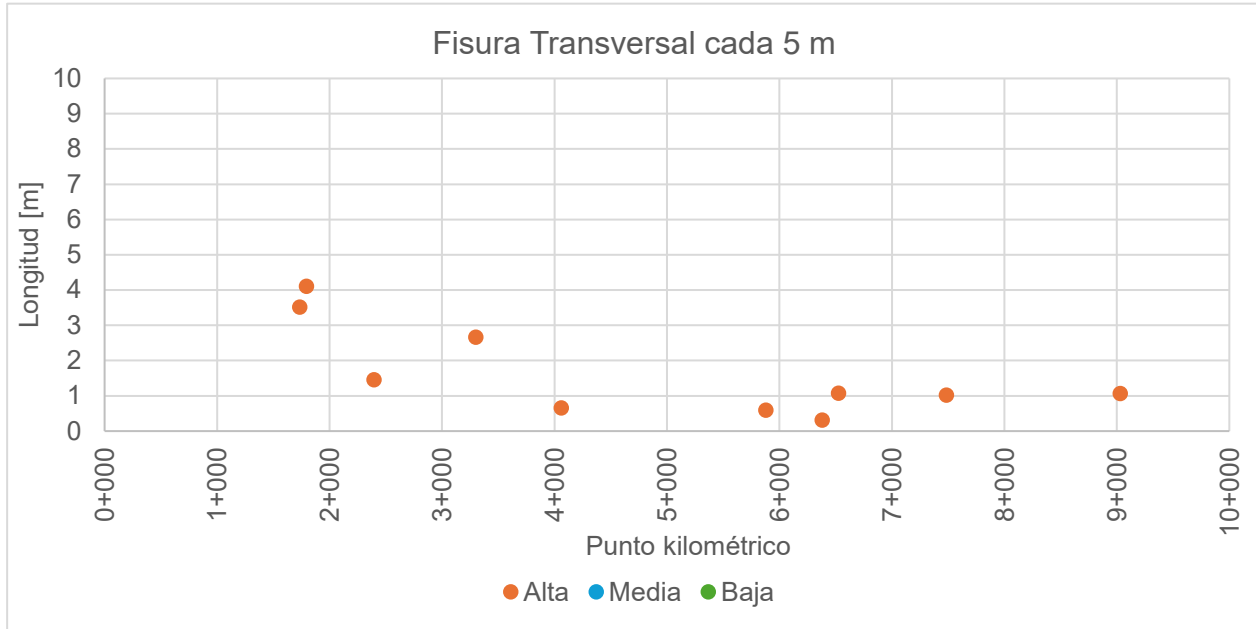
**Figura 17. Longitudes de Fisuras Transversales**

Es importante destacar que la vía es estrecha, por lo que se consideró la calzada como un único carril para el inventario de los deterioros. La mayor cantidad de deterioros observados correspondió a la piel de cocodrilo, seguida de fisuras longitudinales y bacheos. Asimismo, la mayor parte de la vía está conformada por pavimento flexible entre la abscisa 0+000 y 9+650 (se presentan algunos tramos cortos de placa huella). No obstante, en el kilómetro 9+650 se registra un tramo en placa huella con una longitud aproximada de 330 metros, seguido por un tramo en afirmado de cerca de 920 metros.
